**GULFSTREAM G-200, N318JF**

**Aeropuerto Intl. La Romana (MDLR)**

**7 de junio de 2026**

# Informe Preliminar CIAA 126-2026

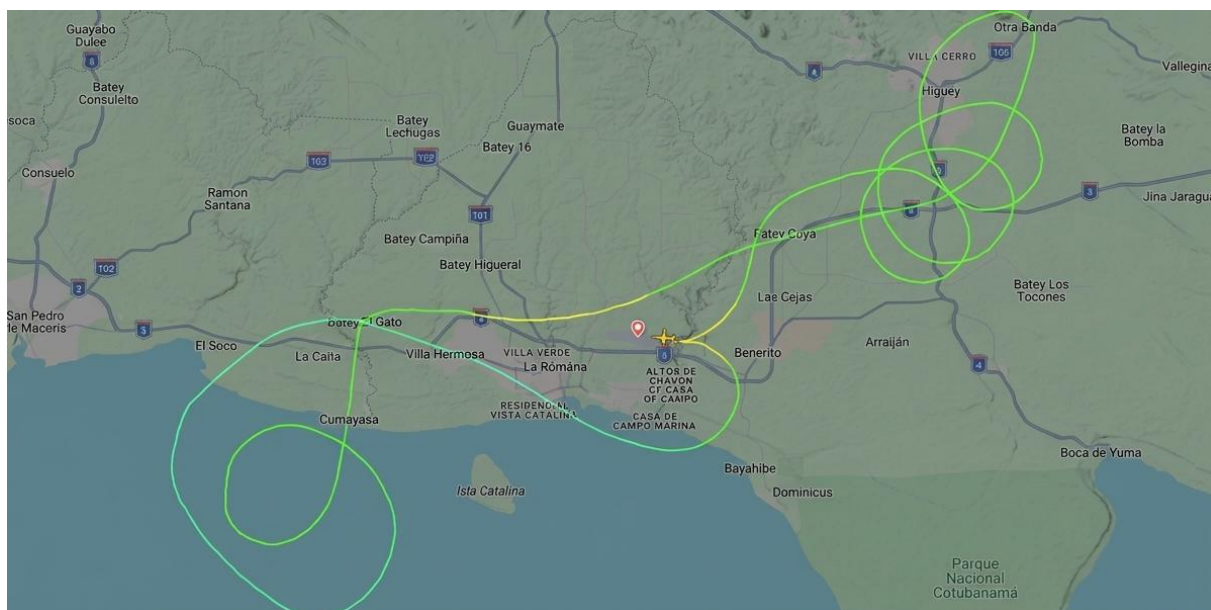
Ilustración 2. Captura de trayectoria aportada al expediente. La traza debe correlacionarse con datos radar/ADS-B oficiales.

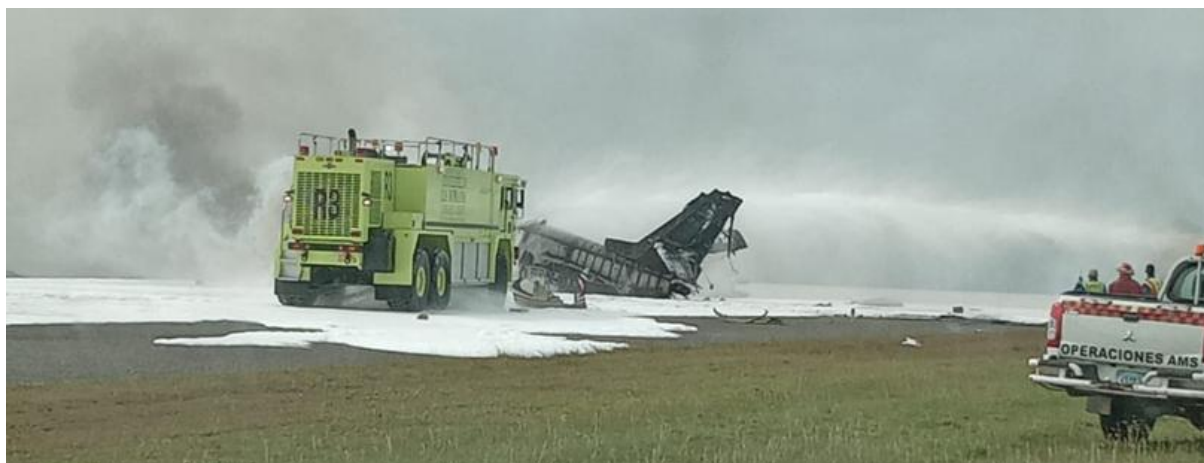
Las fotografías aportadas muestran intervención de vehículos de extinción, humo, espuma y restos principales de la aeronave próximos al borde de pista/franja. La distribución final de restos, marcas de contacto, trayectoria en tierra, orientación final, puntos de separación de componentes y origen del fuego se documentaron mediante levantamiento topográfico, fotografía técnica y preservación de evidencias.

Ilustración 1. Vista de restos principales y aplicación de agente extintor/espuma durante la respuesta inicial.
